TELA CINZA
 S/ Video
 Q 150 - 25C45A
 COLOUR BC-338

Panasonic

20A7

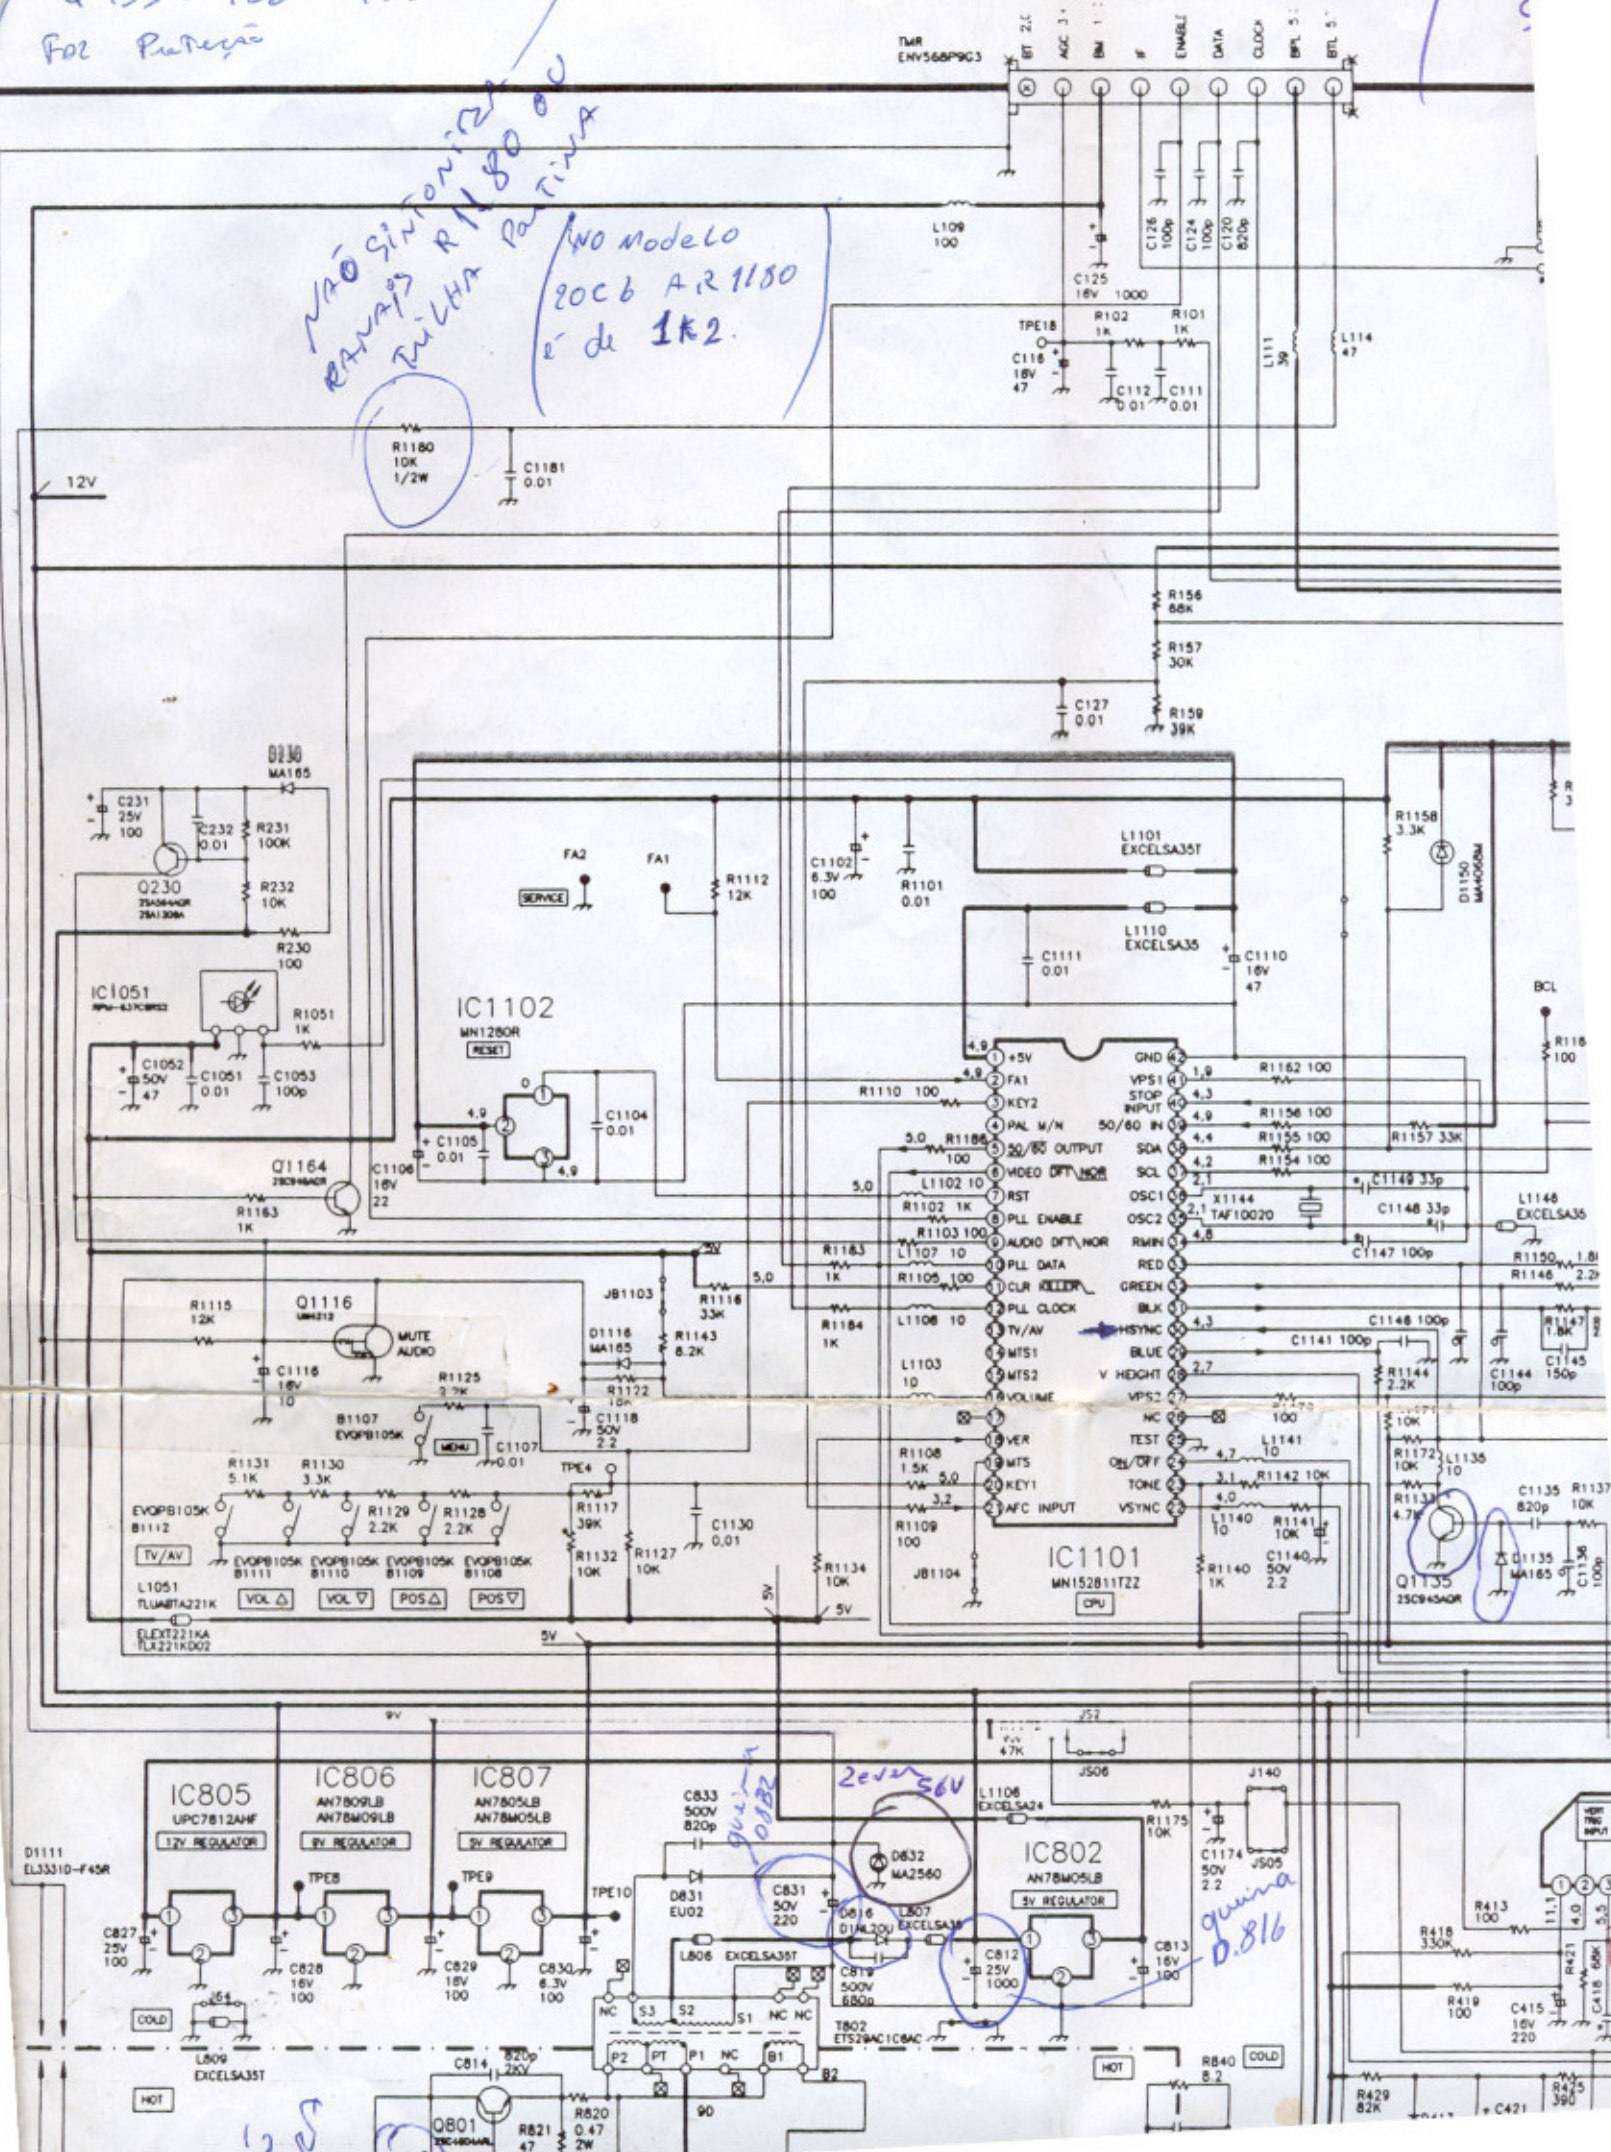
NÃO SINTONIZA
RAMA R1180
NUNCA PARTINA
NO MODELO
2006 A R1180
é de 1K2.
